## **BAB III**

### **METODOLOGI**

#### **3.2. Taman Ismail Marzuki**

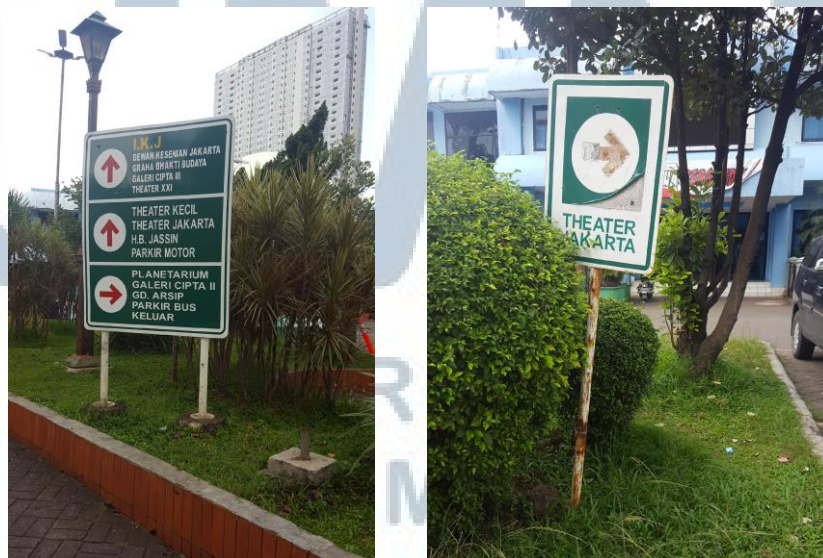
Letak *directional sign* menurut penulis kurang tepat, dan informasi yang diberikan kurang tertata dengan baik. Pengalaman penulis saat pertama kali mengunjungi kawasan TIM tersebut. Menurut penulis petunjuk arah ini kurang efisien karena arah anak panah yang tidak sesuai dengan letak-letak gedung. Penunjuk arah ini berada di sisi samping dari sepetak tanah yang membagi jalan masuk dan keluar. Tapi dikarenakan letak petak ini terlalu jauh dari pintu keluar, banyak pengunjung yang melewati jalur untuk keluar, sehingga pengunjung tidak melihat penunjuk arah ini. Lalu pada gambar di bawah ini di sebelah kanan permasalahan ada di penampilan *sign* dan penempatan *sign* yang tidak sesuai letak gedung.

Gambar 3.1. Kondisi *Signage* TIM  
(dokumentasi penulis)

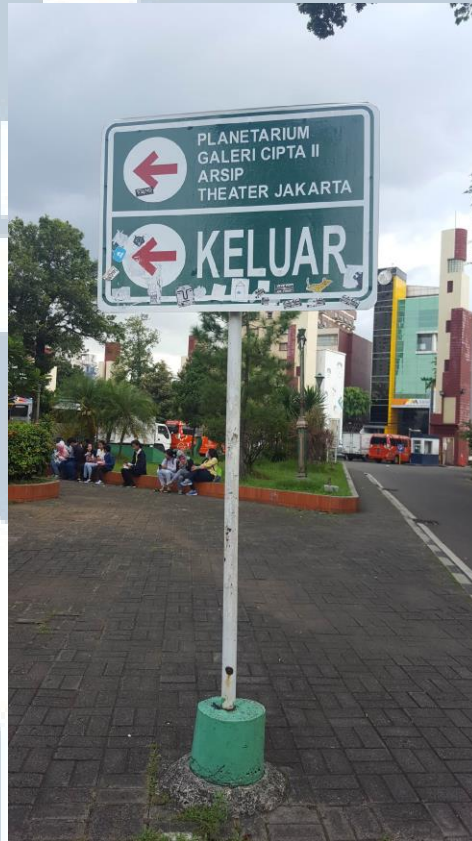
Pada *sign* keluar, juga kurang terlihat jelas karena banyak stiker atau perekat-perekat yang mengganggu pembacaan *sign*. Padahal sudah sebaiknya *sign* yang baik harus mudah terbaca dan memudahkan pengunjung untuk menghafal *sign* tersebut.

Gambar 3.2. *Directional Sign* TIM  
(dokumentasi penulis)

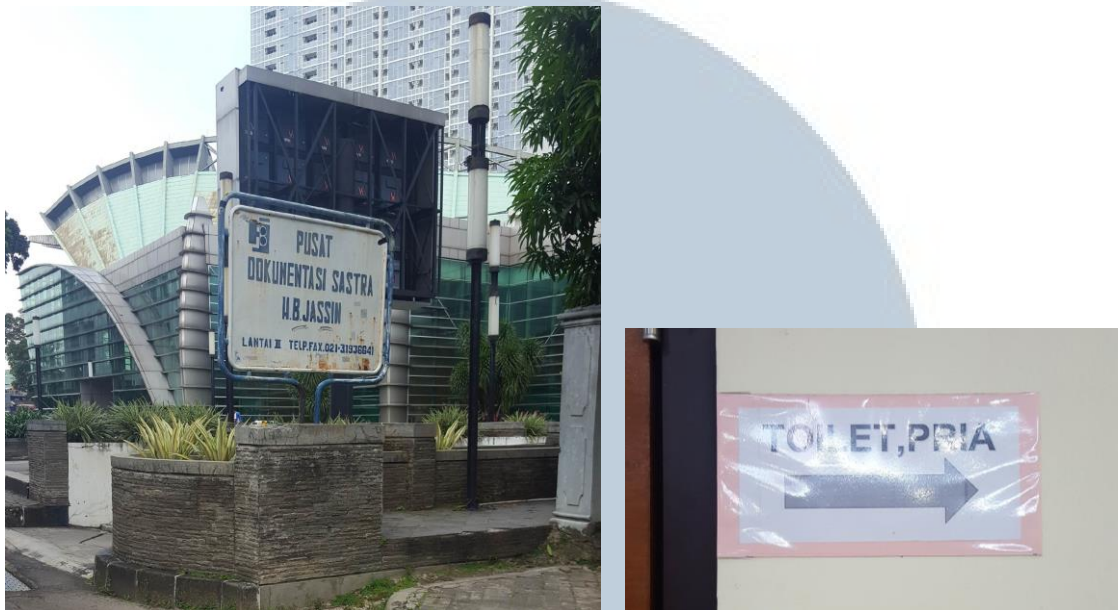
Permasalahan lain yang penulis lihat saat meninjau kawasan TIM adalah kurangnya sarana tanda identifikasi dengan baik, seperti contohnya pada gambar di bawah ini.

Gambar 3.3. *Identification Sign* TIM  
(dokumentasi penulis)

*Identificational sign* sendiri, memang kawasan ini sudah memiliki untuk sebagian fasilitas seperti musholah maupun toilet, tetapi tidak berfungsi dengan baik. Pada gambar sebelah kiri yang merupakan *identification sign* dari Pusat Dokumentasi Sastra H.B. Jassin yang seharusnya terlihat jelas dan membuat pengunjung tertarik untuk pergi mengunjunginya. Akan tetapi kesan dari *sign* ini seperti terbengkalai. Lalu pada *identification sign* sebelah kanan menunjukkan arah toilet pria. *Sign* ini terletak di gedung arsip yang dijadikan tempat perpustakaan umum. *Sign* yang penulis dokumentasikan ini masih baik karena informasi yang diberikan benar walaupun masih memakai kertas untuk petunjuknya dan dilapisi plastik agar tidak kotor dan lain-lain, tetapi masih beresiko rusak dan tidak bertahan lama. Saat pertama kali mengunjungi TIM penulis mendapatkan *identification sign* toilet dan mushola dengan menggunakan kertas dan sudah robek, karena penempatannya berada di tempat wudhu. Ini membuat *sign* tersebut tidak efisien dan tidak ramah

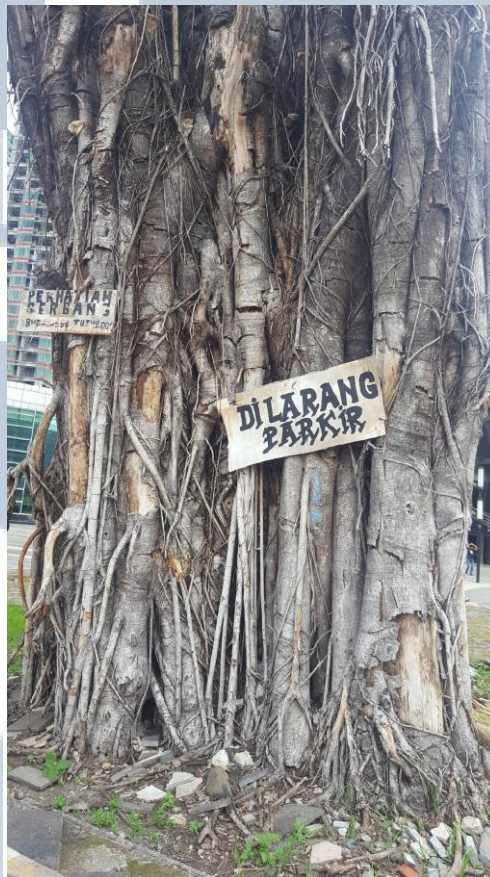
lingkungan. Pada tanda larangan penulis juga mendapat *sign* yang tidak semestinya ada. Pada gambar di bawah ini menunjukkan *sign* yang dibuat dan diletakkan pada batang pohon beringin ini tidaklah *sustainable*, dan rancangan *sign* tersebut tidaklah estetik.

Gambar 3.4. Tanda Larangan TIM  
(dokumentasi penulis)

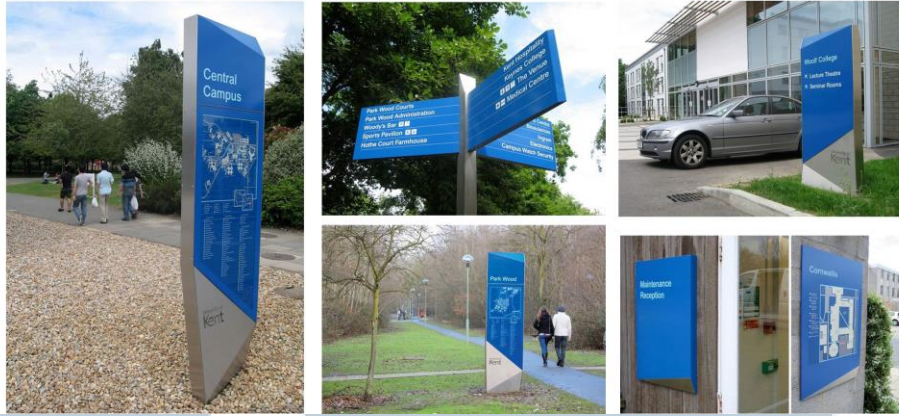
Gambar 3.8. University of Kent Campus Signage  
 (<https://i.pinimg.com/564x/66/fe/0e/66fe0e0071af1ae39140c22c510075a1.jpg>)

- a. *Signage* pada tempat ini memakai kawasan luar gedung. Bahan material yang di gunakan pastinya mengikuti kondisi lingkungan dan selaras satu sama lain. Terlihat mereka seperti menggunakan bahan baja atau *stainless steel*.
- b. Penggunaan warna putih pada *typeface* dan simbol sampai peta, untuk membuat pengunjung melihat jelas informasi yang diberikan karena warnanya lebih kontras dari warna latar belakangnya, dan dapat dilihat di bawah sinar matahari maupun lampu di malam hari.

- c. Penggunaan warna biru menyelaraskan dengan logo dari University of Kent Campus yang sudah menjadi warna identitas mereka.
  - d. Mereka memakai *font Sans Serif* sebagai *typeface* agar lebih mudah dibaca .
  - e. Penempatan dan ukuran *sign* yang tepat, memberikan informasi dengan baik kepada pejalan kaki maupun pengendara kendaraan.
2. Tribeca Park

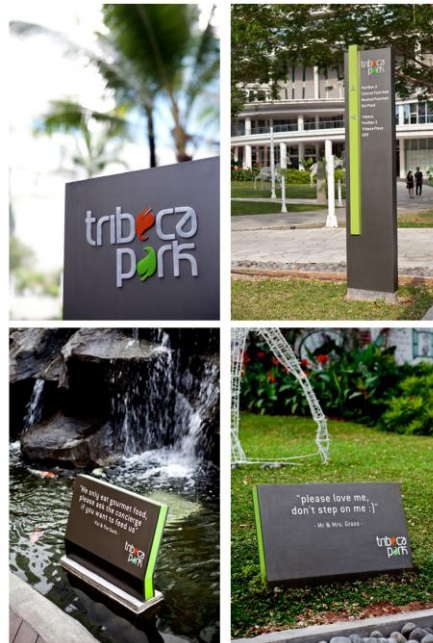
Gambar 3.9. Signage Tribeca Park

1. *Signage* ini memang ditujukan untuk taman yang memang berada di luar ruangan. Bahan material yang digunakan juga menggunakan bahan yang mengikuti kondisi lingkungan sekitar. Terlihat bahan yang digunakan seperti menggunakan baja atau *stainless* yang memang tahan di luar ruangan.

2. Karena letak taman ini berada di dalam Mall Central Park di daerah terbuka (*outdoor*) dan jauh dari kendaraan, maka *signage* tersebut lebih di peruntukan untuk pejalan kaki, dan penempatan dan ukuran *signage* sudah diatur sesuai pandangan pejalan kaki.

3. Penggunaan abu-abu pada latar *typeface* yang mencerminkan elegan dan modernnya Mall Central Park sendiri, dan penambah elemen warna hijau yang berkesan natural dan sejuk, dan jika digabung menjadikan kesan yang mewah nan natural.

4. Pemakaian warna abu-abu terang pada *typeface* agar menyesuaikan warna abu-abu tua yang ada pada latar belakang.
5. Memakai *font sans serif* agar pengunjung dapat membaca dengan mudah.
