BAB I

PENDAHULUAN

1.1 Latar Belakang

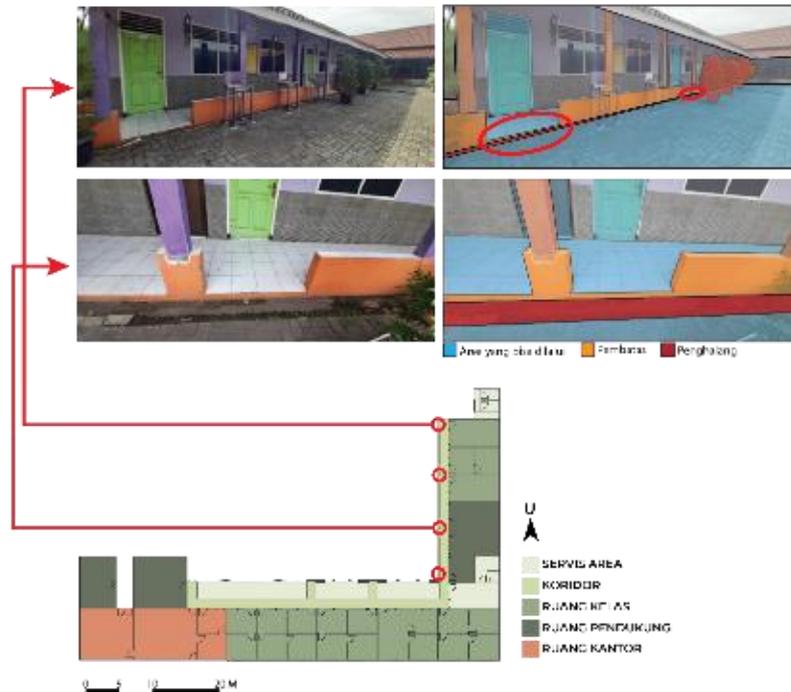
Gambar 1. 1 Aksesibilitas ruang koridor yang terhambat akibat dari selokan yang terbuka

Pada Gambar 1.1 dan Gambar 1.2, dapat dilihat bahwa secara visual aksesibilitas ruang mudah dilihat tapi terdapat penghalang aksesibilitas ruang

koridor, yang mana hal ini dapat menghambat pengguna dalam berkegiatan. Terdapat penghalang membuktikan bahwa sekolah ini belum memenuhi kemudahan akses atau jangkauan pengguna terhadap ruang.

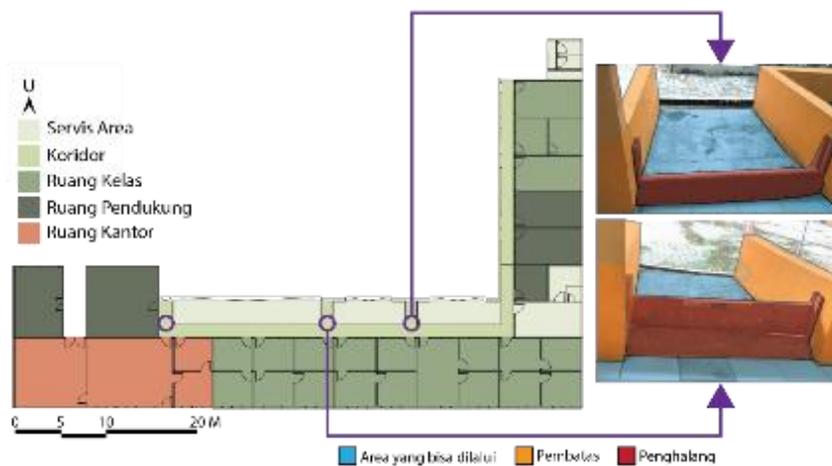
Gambar 1. 2 Aksesibilitas ruang koridor yang terhambat oleh penghalang air

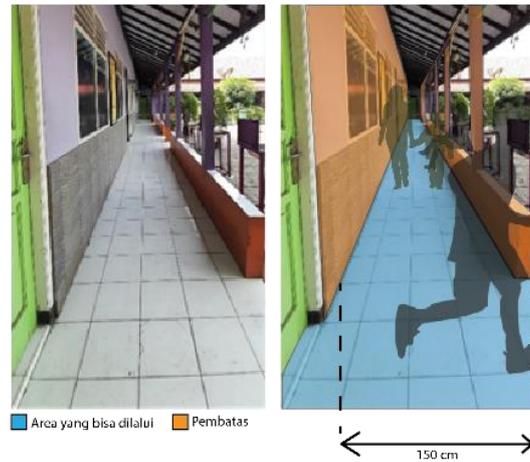
Gambar 1.3 Penggunaan koridor kelas

SKh YKDW 01 tidak memiliki ruang makan di kantin, hal ini mengakibatkan adanya intervensi desain pada bagian koridor kelas karena siswa dan wali siswa akan menghabiskan waktu istirahat untuk makan, duduk-duduk, dan berbincang di sepanjang koridor dan berdesakan. Sehingga fungsi koridor sebagai ruang transisi bergeser dan kebutuhan akan ruang personal pengguna menjadi tidak terpenuhi karena dengan lebar koridor yang hanya 150 cm, terdapat beragam kegiatan yang terjadi bersamaan secara langsung (lihat Gambar 1.3).

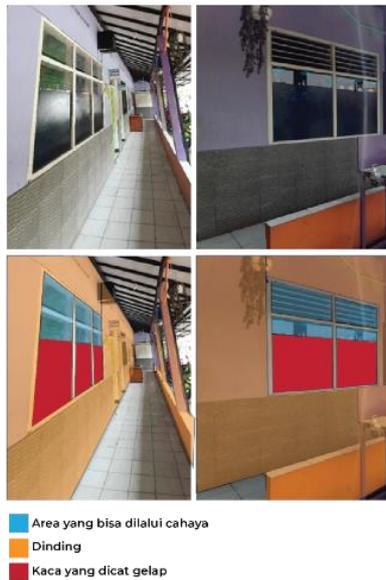
Gambar 1. 4 Pembatasan akses visual di jendela kelas

Pada desain bangunan SKh YKDW 01 secara eksisting, penulis menemukan belum terpenuhinya pengolahan desain melalui rangsangan pancaindra seperti pengolahan pencahayaan dan pengolahan pengudaraan alami terhadap rangsangan sensoris yang baik untuk melatih siswa tunagrahita. Sekolah menghalangi jangkauan visual dengan mengecat kaca jendela dengan cat gelap (Gambar 1. 4), tidak ada pengolahan *buffer* suara pada bagian lingkungan sekolah sehingga suara aktivitas di Jl. Teuku Umar masih dapat didengar di beberapa bagian sekolah dengan jelas (Gambar 1. 5), belum adanya permainan material pada bagian lantai antara ruang dalam dan ruang luar, serta pemilihan warna elemen desain seperti dinding dan kolom ruang yang belum sesuai dengan kondisi siswa tunagrahita (Gambar 1.6).

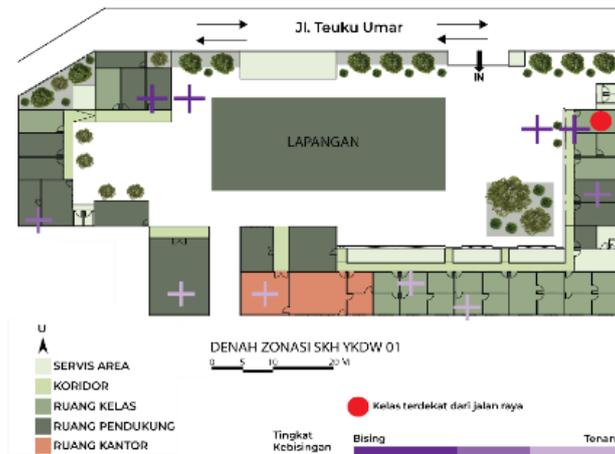
Gambar 1. 5 Diagram tingkat kebisingan di area SKh YKDW 01
 (Sumber: Dokumen penulis tahun 2020)

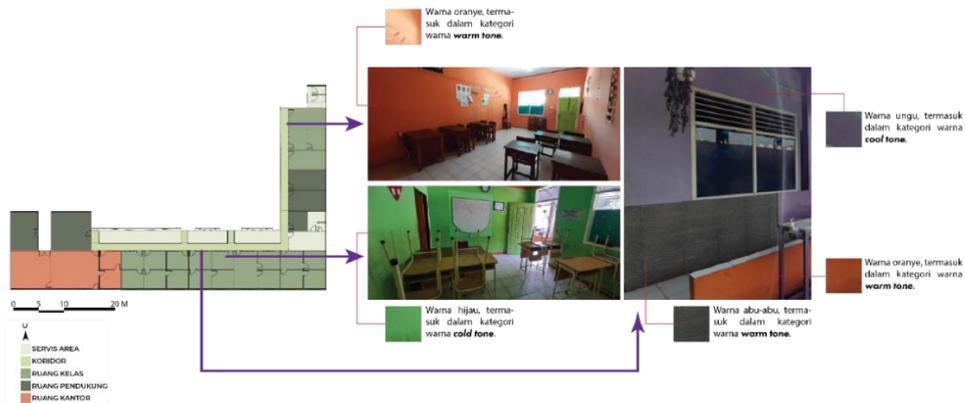
Gambar 1. 6 Pemilihan warna pada dinding bangunan sekolah
 (Sumber: Dokumen penulis tahun 2020)

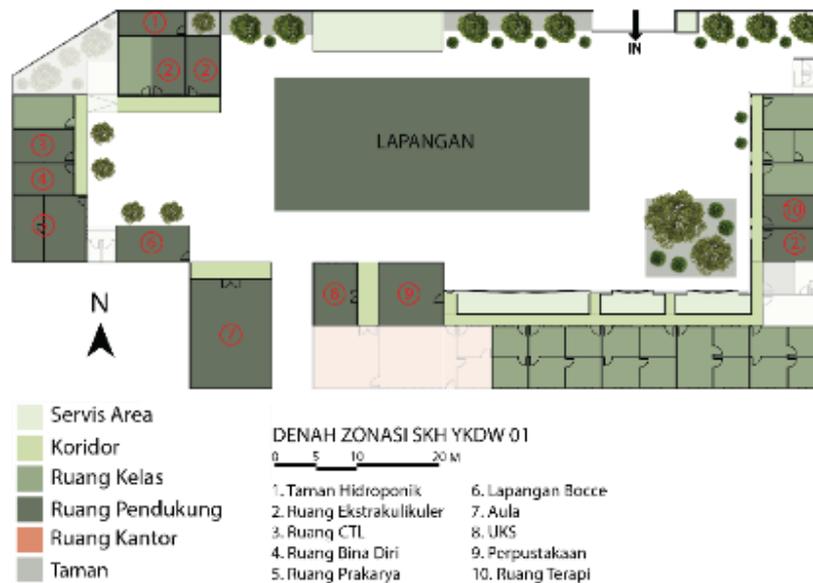
Gambar 1. 7 Denah zonasi fungsi ruang di SKh YKDW 01

Sedangkan untuk kebutuhan ruang penunjang pembelajaran di sekolah (lihat Gambar 1.7), sekolah ini sudah cukup menunjang dan mampu memenuhi keperluan tersebut. Mulai dari ruang kelas, laboratorium, hingga ruang kegiatan untuk siswa sudah tersedia.

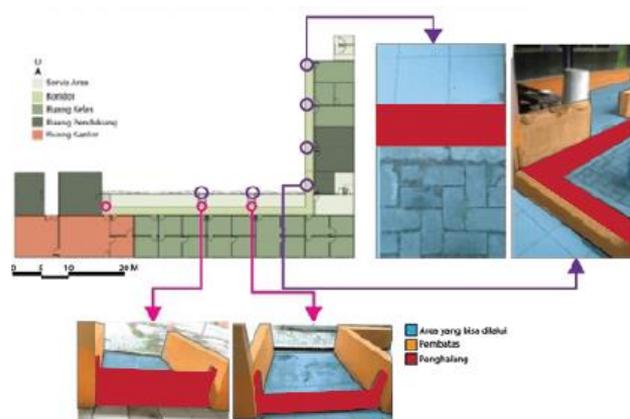
Gambar 1. 8 Detail elemen desain yang tidak sesuai di ruang koridor

Terdapat detail elemen desain yang membahayakan pengguna ruang dan tersebar di beberapa titik koridor pada Gambar 1.8 dan Gambar 1.9. Bagian selokan yang terbuka dan penghalang pada koridor selain menghambat pergerakan pengguna ruang juga dapat membahayakan keselamatan pengguna tersebut serta detail elemen desain yang memiliki sudut lancip dan menyiku juga dapat membahayakan pengguna ruang. Padahal sekolah luar biasa harusnya mampu menjamin keselamatan siswanya baik saat diawasi oleh guru, wali siswa, atau kamera keamanan juga terjaga melalui olah desain ruang di lingkungan sekolah.

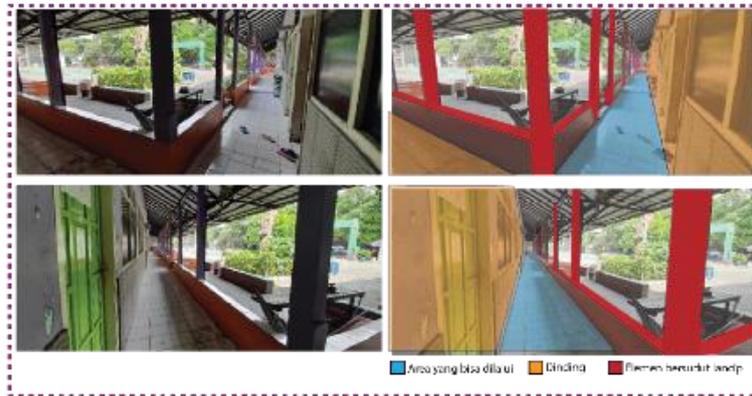
Gambar 1. 9 Detail elemen desain yang tidak sesuai di ruang koridor
(Sumber: Dokumen penulis tahun 2020)

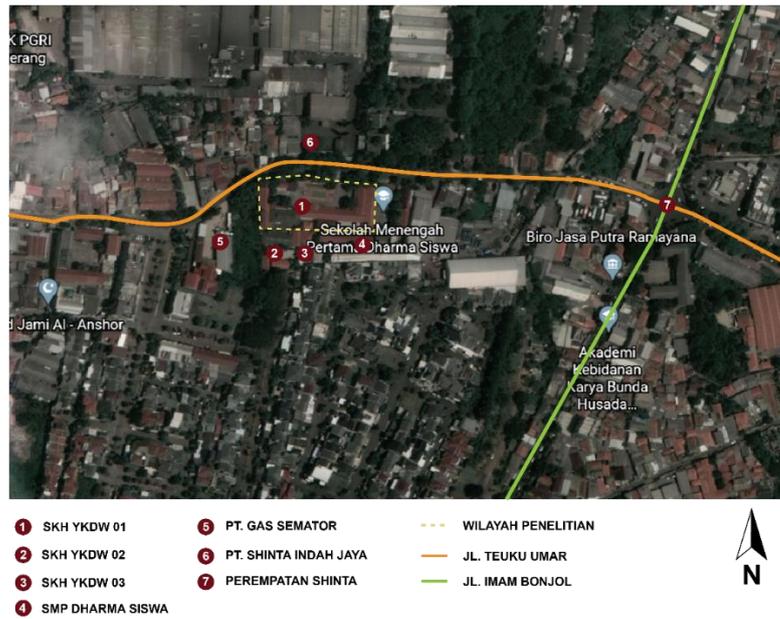
Gambar 1. 10 Peta lokasi tapak SKh YKDW 01
 (Sumber: Peta diambil dari *Google Earth* tahun 2020 dan diolah kembali oleh penulis tahun 2020)

1. Lokasi tapak merupakan tanah milik Yayasan Karya Dharma Wanita yang menaungi SKh YKDW 01 dan berada di dalam sektor pendidikan milik Yayasan tersebut, sehingga SKh YKDW 01 dapat menjalin relasi dengan SKh YKDW 02 dan SKh YKDW 03 dapat dilihat pada Gambar 1.10. Kemudian pada Gambar 1.11 dan Gambar 1.12 menunjukkan kondisi lingkungan sekitar SKh YKDW 01 yakni Jl. Teuku Umar.

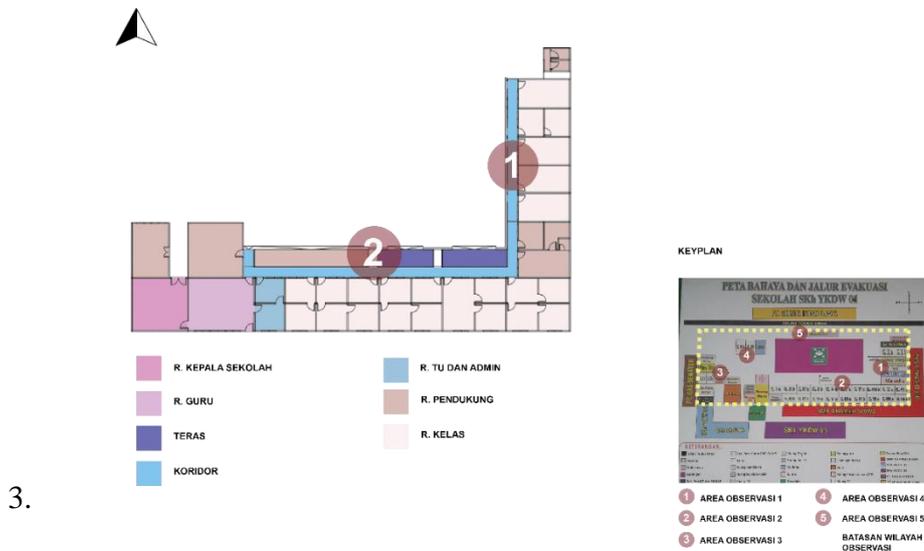
Gambar 1. 24 Batasan wilayah observasi

1. Penelitian ini hanya membahas dan mengolah data yang didapat dari lapangan menurut hasil observasi dan wawancara secara tidak terstruktur secara langsung dan sesuai data yang pihak SKh YKDW 01 izinkan, selain itu terdapat program Pembatasan Sosial Berskala Besar (PSBB) guna menekan penyebaran pandemik *CoVid-19* membuat data yang penulis dapatkan terbatas.
2. Batasan wilayah penelitian meliputi area Sekolah Khusus Yayasan Karya Dharma Wanita 01 sebagai Sekolah Luar Biasa Golongan C (SLB-C) yang menaungi siswa tunagrahita dan fokus ruang yang diteliti meliputi ruang kelas dan koridor kelas pada area observasi 1 dan 2.
