BAB I

PENDAHULUAN

Gambar 1.1. Plaza Ciputat

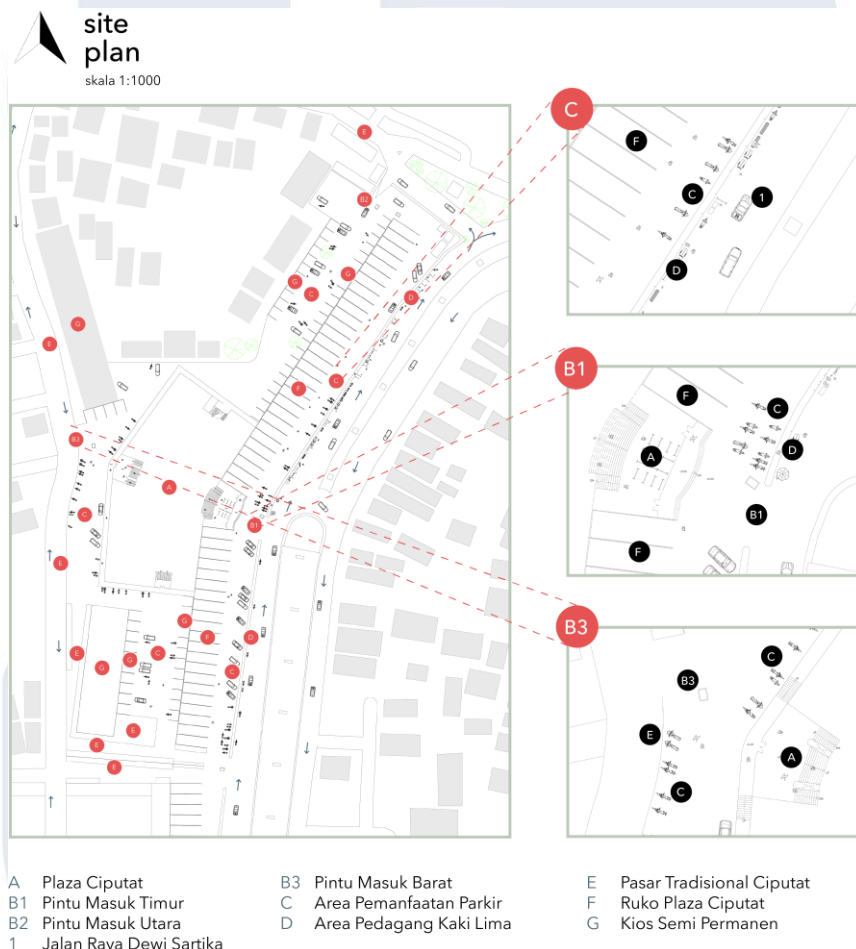
Gambar 1.4. Rencana Tapak Plaza Ciputat

Selain terintegrasi dengan Pasar Ciputat, Plaza Ciputat juga dikelilingi dengan aktivitas perekonomian lainnya, seperti Ruko Plaza Ciputat, Pedagang Kaki Lima, Kios Semi Permanen dan Pasar Ciputat (Gambar 1.4, Gambar 1.5, Gambar 1.6). Maka, kawasan Plaza Ciputat menjadi aktif dan berpotensi besar menjadi pusat perbelanjaan yang berkelanjutan.

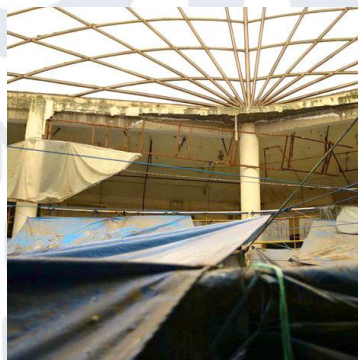
Salah satu dampak dari kurang perawatan bangunan Plaza Ciputat, yaitu terjadi kebocoran atap yang mengganggu kenyamanan dan keamanan para pengguna ruang sehingga aktivitas jual beli menjadi terhambat tahun 2018 (Ulin, 2021) (Gambar 1.7). Kebocoran atap tersebut kemudian menyebabkan banyak kerusakan fatal pada bangunan, seperti pelapukan dinding dan plafon (Gambar 1.7), fasilitas yang tidak terawat (Gambar 1.8), banyaknya coretan pada dinding (Gambar 1.8), serta tumbuhnya jamur dan lumut pada dinding (Gambar 1.8). Selain itu, kebocoran atap juga menyebabkan kerusakan pada beberapa titik lampu di koridor Plaza. Ruang Plaza menjadi minim pencahayaan dan produk para pedagang menjadi kurang menarik karena kualitasnya tidak dapat dilihat secara jelas. Kondisi ini menyebabkan kerugian besar bagi para pedagang Plaza Ciputat karena tidak memperoleh pendapatan dan tetap membayar biaya persewaan dan mengeluarkan modal setiap hari (Ulin, 2021).

Gambar 1.7. **Kondisi Kebocoran Atap dan Plafon yang Roboh**
(Sumber : detikNews, 2018)

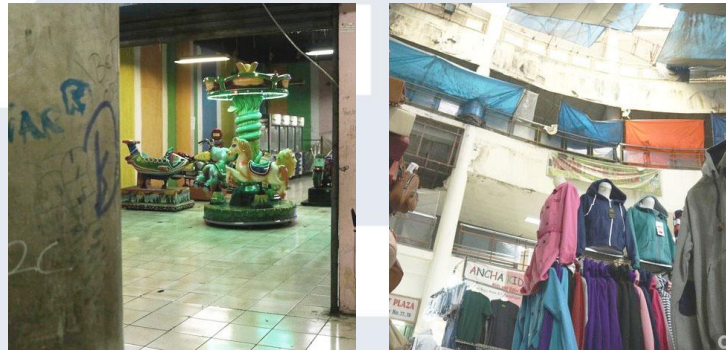
Gambar 1.8. **Kondisi Fasilitas Plaza Ciputat dan Pelapukan Dinding**
(Sumber : detikNews, 2018)

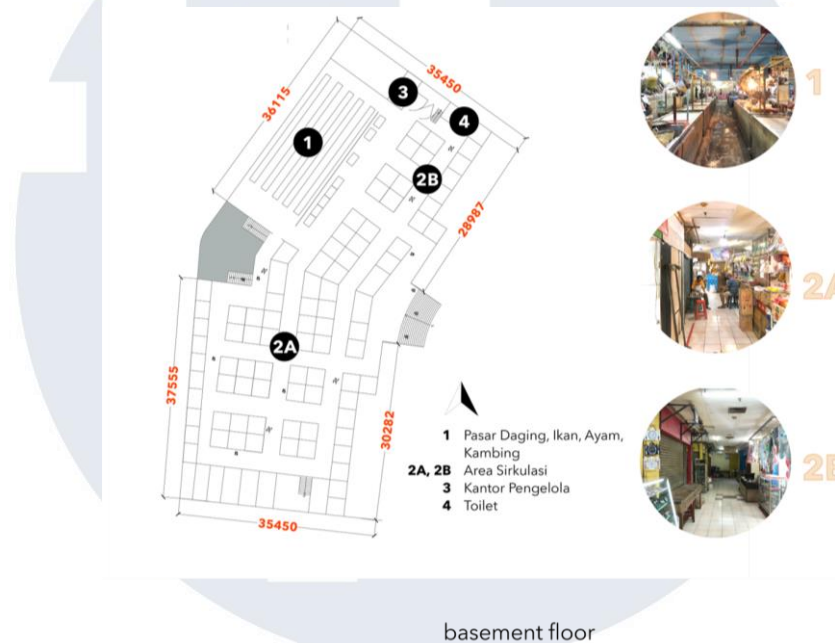
Gambar 1.9. **Kondisi Lantai Basement**

Saat ini, *basement* sebagai area relokasi pedagang Pasar Ciputat khusus pasar basah (Daging, Ayam, Kambing, Ikan), perhiasan, pakaian, sembako, bumbu, dan beras (Gambar 1.9). Kondisi *basement* saat ini cukup baik karena menyediakan lapak bagi para pedagang relokasi Pasar Ciputat dengan pencahayaan dan pengudaraan sesuai kebutuhan. Namun, lantai *basement* cukup berantakan dengan barang dagangan yang tidak tertata rapih dan menghalangi sirkulasi jalan.
