BAB I

PENDAHULUAN

1.1 Latar Belakang

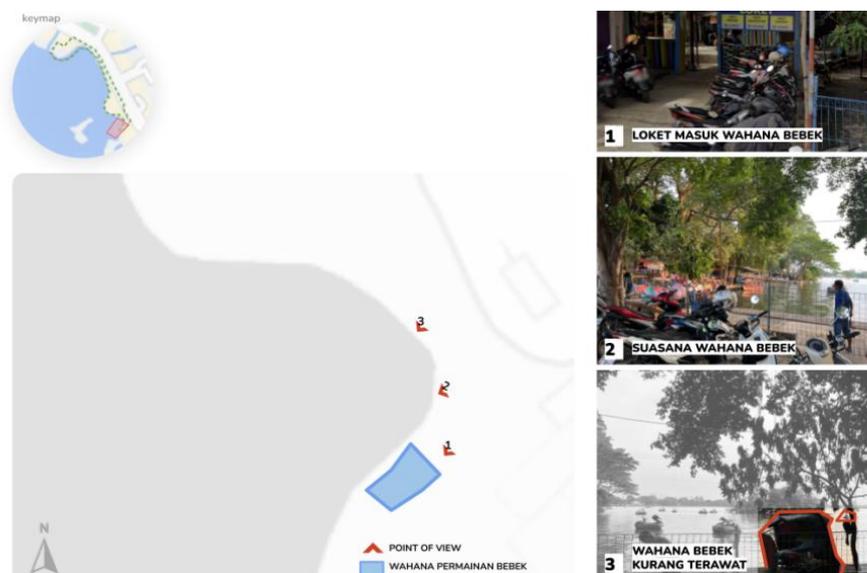
Gambar 1.1.3 Keadaan di Ruang Terbuka Area Perairan Situ Cipondoh

Pada gambar 1.1.3, Situ Cipondoh memiliki beberapa wahana yang kurang terawat dan terabaikan di atas permukaan air. Pada gambar 1.1.4, Situ Cipondoh memiliki kawasan Ruang Terbuka Hijau (taman) yang berlokasi di ujung dan tidak terlihat keberadaannya dari jalan umum diberlakukan tarif untuk memasuki kawasan. Dengan membayar sebesar lima ribu rupiah per orang, pengunjung dapat menikmati sejuknya pohon dan beberapa saung sebagai tempat untuk bersantai (netizenpintar.com, 2017). Sedangkan, seharusnya kriteria ruang publik terbuka adalah dapat diakses dengan mudah tanpa mengeluarkan biaya apapun (Radjwali, 2004).

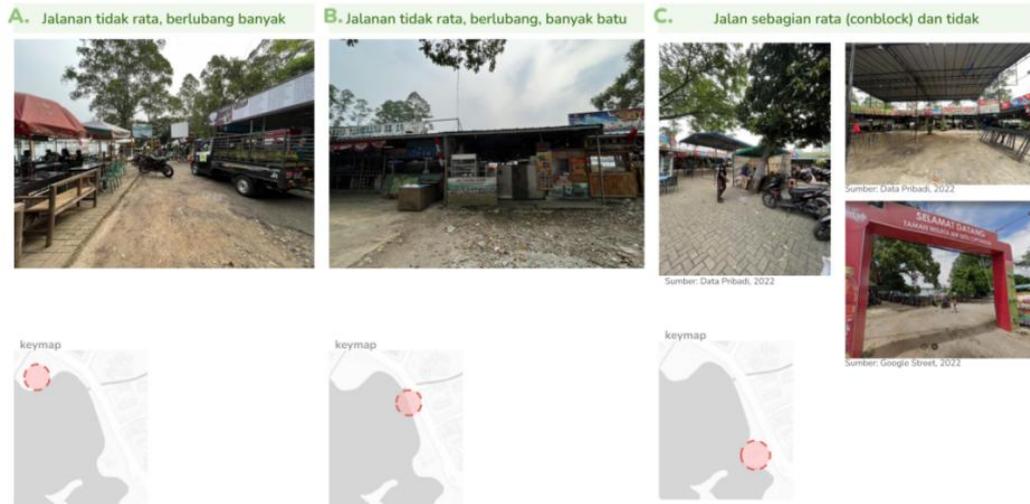
Gambar 1.1.5 Kondisi Lingkungan Ruang Komersial di Taman Wisata Situ Cipondoh
 Sumber: *Google Maps* dan diolah kembali oleh Penulis (2022)

Selain terdapat ruang komersial dan ruang terbuka hijau, Situ Cipondoh memiliki fasilitas umum. Diantaranya kehadiran tempat parkir yang luas, namun permukaan lahan parkir tidak rata atau dapat dikatakan berlubang dan tidak ada pembatas yang memisahkan kendaraan satu dengan lainnya (Gambar 1.1.5). Tempat sampah yang keberadaannya di samping dekat gapura (pintu masuk) Taman Situ Cipondoh. Sebelumnya, gapura Taman Situ Cipondoh didapati juga pernah mengalami kerusakan. Akibat cuaca yang buruk, yakni hujan dan angin deras merubuhkan papan Taman Situ Cipondoh dan beberapa pohon disekitarnya (liputan6.com, 2022). Hal ini menyebabkan fasilitas umum dinilai kurang terawat dengan baik secara visual dan fungsional.

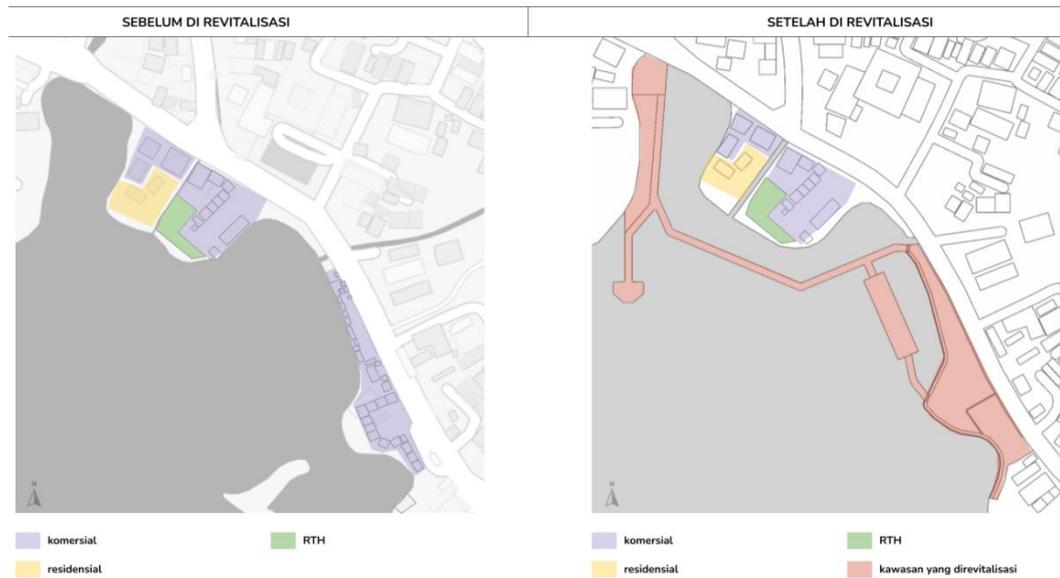
Gambar 1.1.7 Perbandingan Sebelum dan Sesudah Tapak yang Mengalami Revitalisasi
 Sumber: Penulis (2023)

Dengan permasalahan yang sudah terjabarkan diatas, terdapat langkah dari Pemerintah Provinsi (Pemprov) Banten melalui Dinas Pekerjaan Umum dan Penataan Ruang (PUPR) Banten, yaitu penataan ulang atau revitalisasi tahap 1 untuk Situ Cipondoh (Gambar 1.1.7). Hal ini dilakukan sebab kawasan dinilai kurang tertata dengan baik sehingga upaya ini untuk memperindah kawasan (banpos.co, 2022). Selain itu, agar situ dapat menjadi *landmark* Tangerang (idxchannel.com, 2021). Begitupun penjelasan dari kepala DPUPR Banten, upaya ini untuk masyarakat agar dapat menikmati ruang terbuka publik hijau sebagai wisata ekologis tanpa mengenal strata sosial dan tidak dipungut biaya (dpupr.bantenprov.go.id, 2022). Dengan waktu pengerjaan proyek kurang lebih enam bulan dari Juni hingga Desember 2022 (dpupr.bantenprov.go.id, 2022), menghasilkan *jogging track* sepanjang 350 meter dan *floating market* sekitar 40 tenan (tangerangnews.com, 2023).

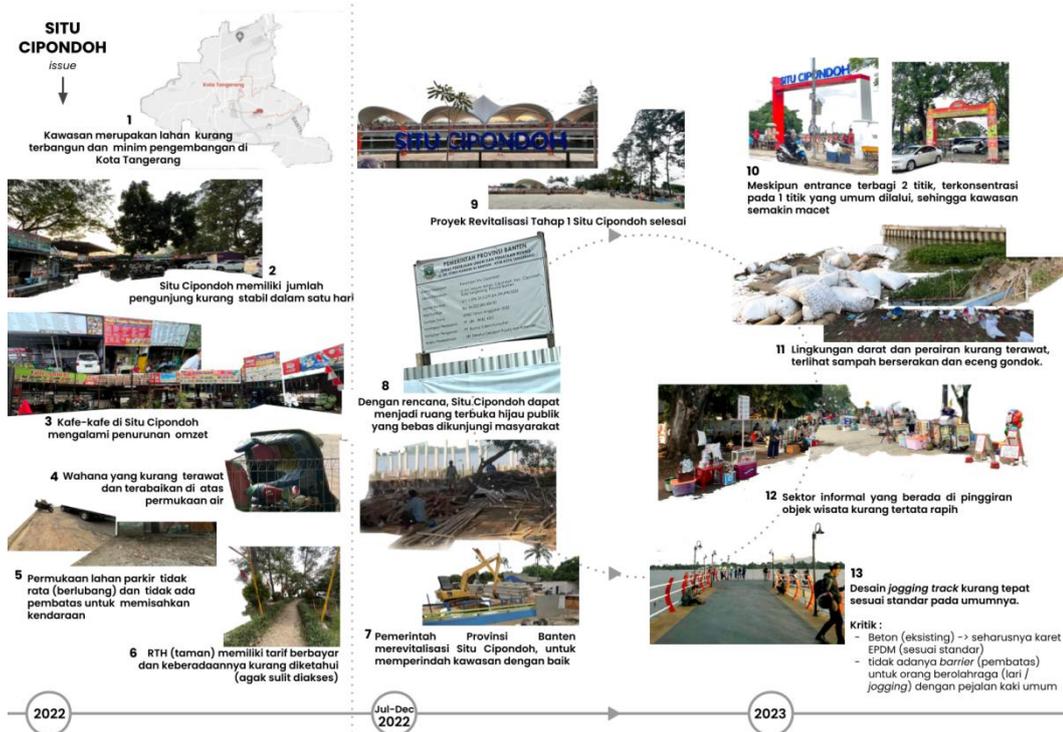
Gambar 1.1.8 Penjabaran Isu dari Sebelum sampai Sesudah Tapak Direvitalisasi
Sumber: Penulis (2023)

Dengan kehadiran ruang baru di Situ Cipondoh, yakni proyek revitalisasi menimbulkan kebutuhan pengguna semakin meningkat. Ruang-ruang baru memicu timbulnya masalah lain dalam kawasan. Dengan kata lain, proyek revitalisasi belum cukup menjawab soal permasalahan di darat. Sebaliknya, menambahkan kegiatan lain di atas perairan. Meskipun terdapat keterbatasan penelitian atas *floating market* yang belum resmi dibuka, namun terdapat beberapa masalah yang perlu diperhatikan lebih lanjut. Pintu masuk kawasan revitalisasi terbagi menjadi dua, namun hanya ramai di satu tempat saja sehingga menimbulkan kemacetan berkepanjangan. Keadaan lingkungan sekitar kawasan kurang terawat, terlihat dari kehadiran sampah di daratan dan eceng gondok sampai konstruksi kayu di atas permukaan dan tepian air. Kehadiran sektor informal (PKL) kurang tertata rapih dan menghalangi *view* dari jalan untuk melihat objek wisata, sebab kehadirannya berada di dekat sepanjang jalan kolektor. Selain itu, peran kehadiran *jogging track* kurang sesuai dengan penamaannya, di mana

lintasan lari atau *jogging* tersebut tidak ada pembatas antar orang yang berolahraga dengan pejalan kaki umum. Selain itu, *jogging track* kurang tepat dengan standar pada umumnya, dimana eksisting menggunakan beton precast yang cenderung bersifat licin. Atas kurangnya kesadaran masyarakat setempat dan kriteria standar desain arsitektur, kawasan perlu dikaji ulang atas efektivitas dan efisiensi kehadirannya. Sebelumnya, penulis telah melakukan penelitian dengan memahami dari pertanyaan berikut **“Berdasarkan kriteria dari ‘Empat Kualitas Utama yang Menjadikan Tempat Sukses (*Placemaking*)’, apa saja ruang publik yang perlu diperbaiki lebih lanjut agar Situ Cipondoh dapat menjadi ruang publik yang menarik untuk wisatawan?”**. Hasil penelitian mengenai “Analisis Ruang Terbuka Publik di Situ Cipondoh Berdasarkan Kriteria dari *Project for Public Spaces* (PPS)” akan menjadi landasan penulis dalam merevitalisasi kawasan Situ Cipondoh sebagai ruang objek wisata. Nantinya, ruang publik yang perlu diperbaiki akan menjadi perhatian penulis dalam menciptakan ruang terbuka publik yang lebih baik sesuai standar PPS.

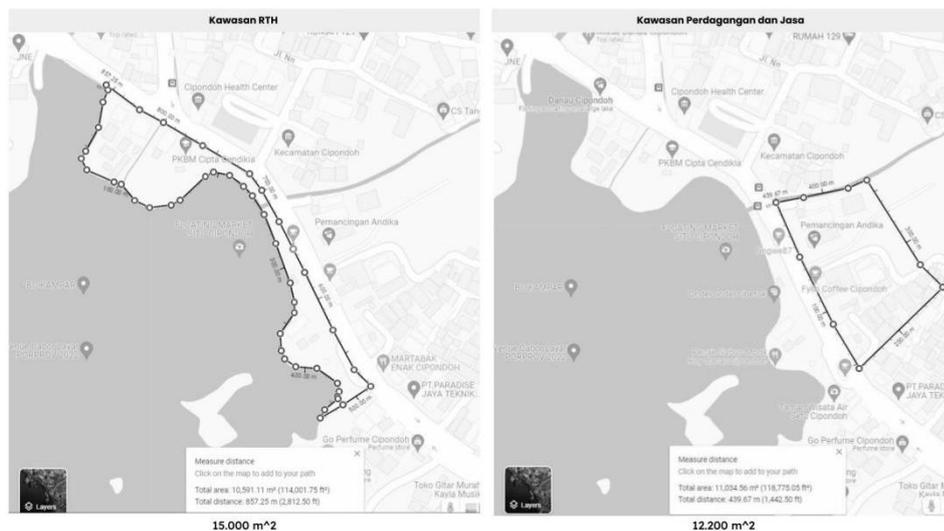
Gambar 1.3.1 Batas Tapak Perancangan

2. Tapak memiliki luas lahan sebesar $\pm 15.500 \text{ m}^2$, yang terdiri dari area yang belum direvitalisasi sebesar $\pm 6.800 \text{ m}^2$ dan area yang sudah direvitalisasi sebesar $\pm 8.700 \text{ m}^2$. Berdasarkan Rencana Tata Ruang Wilayah (RTRW) Kota Tangerang Tahun 2012-2032 dalam Peta Rencana Pola Ruang, tapak perancangan termasuk kawasan Ruang Terbuka Hijau (RTH) dan kawasan Perdagangan dan Jasa, terjabarkan di Peraturan Daerah Kota Tangerang Nomor 6 Tahun 2019 tentang RTRW Kota Tangerang Tahun 2012-2032 mengenai ketentuan umum intensitas pemanfaatan kawasan RTH, yaitu:

pemilihan lahan waterfront, karena mengembangkan dan mengolah lahan waterfront menjadi objek wisata setempat

penambahan lahan dilakukan, untuk mengolah lahan agar lebih efisien dan menjadi lahan penunjang untuk develop waterfront
