#### **TESTING PHOBOS**

## 3.1 Testing robot phobos

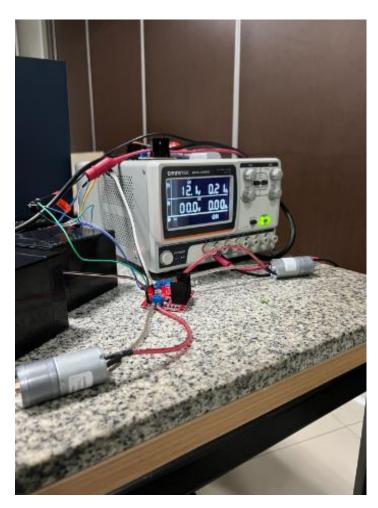
Motor yang digunakan untuk robot adalah jenis motor DC JGA25-370 12V yang memiiki arus sebesar 1.5A, namun pada saat percobaan motor DC ada kejanggalan yaitu motor DC yang digunakan berbeda, seharusnya motor DC yang digunakan memiliki rpm sebesar 130 namun motor DC yang dicoba memiliki spesifikasi yang rpm yang berbeda yaitu sebesar 1360rpm dikarenakan hanya ada 2 motor DC sebesar 130rpm, sehingga roda bergerak dengan torsi yang berbeda, dikarenakan dengan torsi 1360rpm tersebut tidak cukup untuk menggerakan robot. Pada akhirnya untuk motor DC 1360rpm diletakan pada bagian depan robot, yang digunakan untuk membantu pergerakan robot dan motor DC 130rpm diletakan pada bagian belakang yang digunakan sebagai penggerak utama

Gambar 3.1 Pengujian *motor DC*

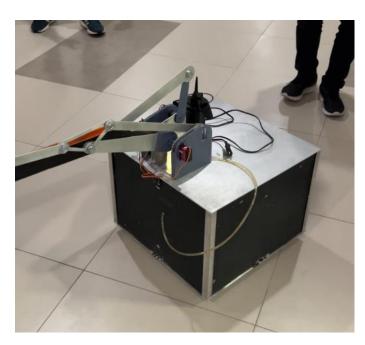
Setelah melakukan pengujian pergerakan robot, pada saat komponen diintegrasikan ada beberapa komponen yang rusak seperti roda mekanum. Roda mekanum ini rusak diakibatkan karena beban robot yang terlalu berat, pada saat berjalan roda mekanum tersebut copot dari motor. Berikutnya motor DC, motor DC rusak diakibatkan karena pin yang digunakan untuk menghubungkan kabel terlepas. Yang terakhir motor dirver, motor driver ini rusak pada saat integrasi sistem output yang dihasilkan oleh motor driver tidak keluar, pada akhirnya motor driver diganti dengan yang baru.

Gambar 3.12 integrasi sistem robot phobos
