BAB III

METODOLOGI

3.1. Profil Rumah Sakit Islam Asshobirin

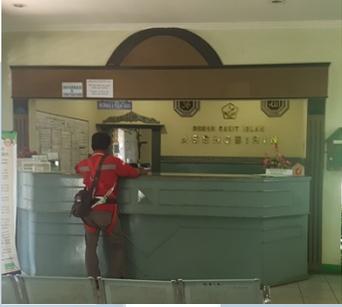
| Gambar | Jenis Signage | Lokasi | Material |
|---|---|---|---|
| | <p><i>Identification Sign</i></p> | <p>Meja Pendaftaran</p> | <p><i>Acrylic</i></p> |

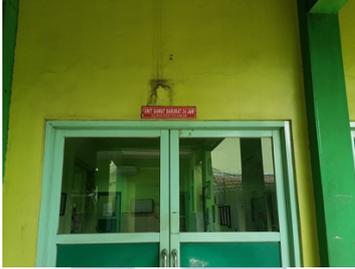
| Gambar | Jenis Signage | Lokasi | Material |
|---|---|---|---|
| | <p><i>Identification Sign</i></p> | <p>Pintu Masuk UGD</p> | <p><i>Acrylic</i></p> |

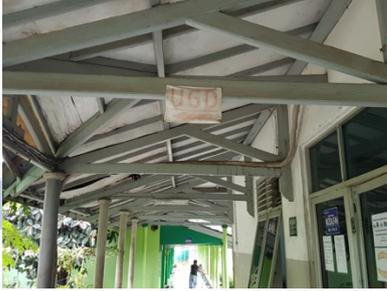
| Gambar | Jenis Signage | Lokasi | Material |
|---|---|---|---|
| | <p><i>Direction Sign</i></p> | <p>Lorong Ruang Rawat Inap</p> | <p>HVS <i>Print</i></p> |

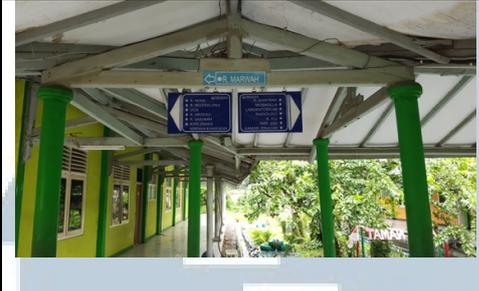
| | <p><i>Direction Sign</i></p> | <p>Lorong Ruang Rawat Inap</p> | <p><i>Acrylic</i></p> |

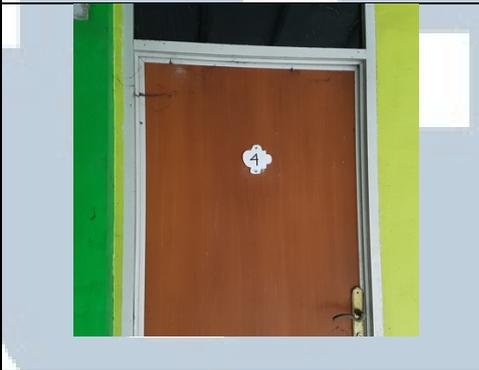
| | <p><i>Identification Sign</i></p> | <p>Pintu Ruang Rawat Inap</p> | <p>HVS Tulis Tangan</p> |

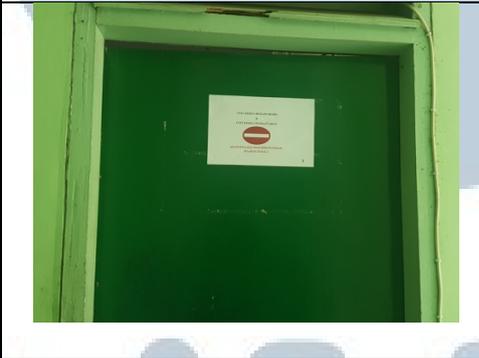
| | <p><i>Identification Sign</i></p> | <p>Pintu Ruang Pendaftaran</p> | <p>HVS Print</p> |

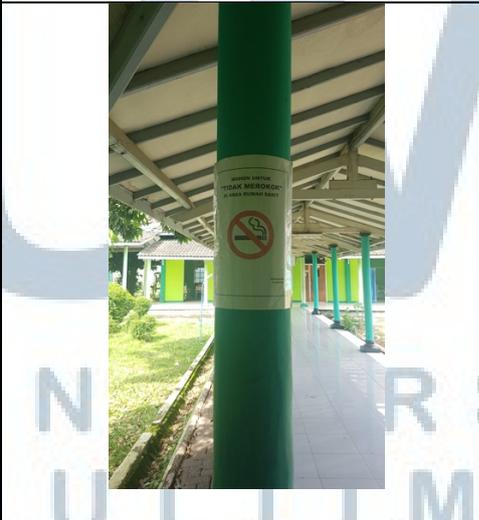
| | <p><i>Regulatory Sign</i></p> | <p>Pilar Bangunan</p> | <p>HVS Print</p> |

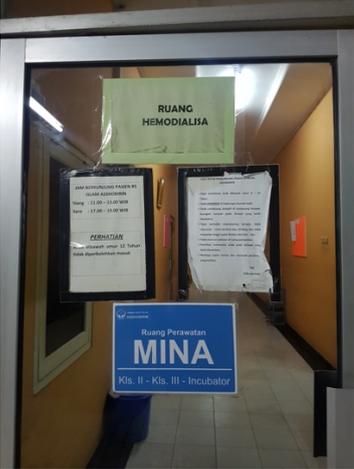
| | <p><i>Regulatory Sign</i></p> | <p>Pintu Masuk Ruang Rawat Inap</p> | <p>HVS Print</p> |

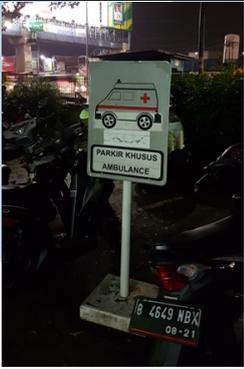
| | <p><i>Identification Sign</i></p> | <p>Halaman Parkir</p> | <p>Plat Besi</p> |

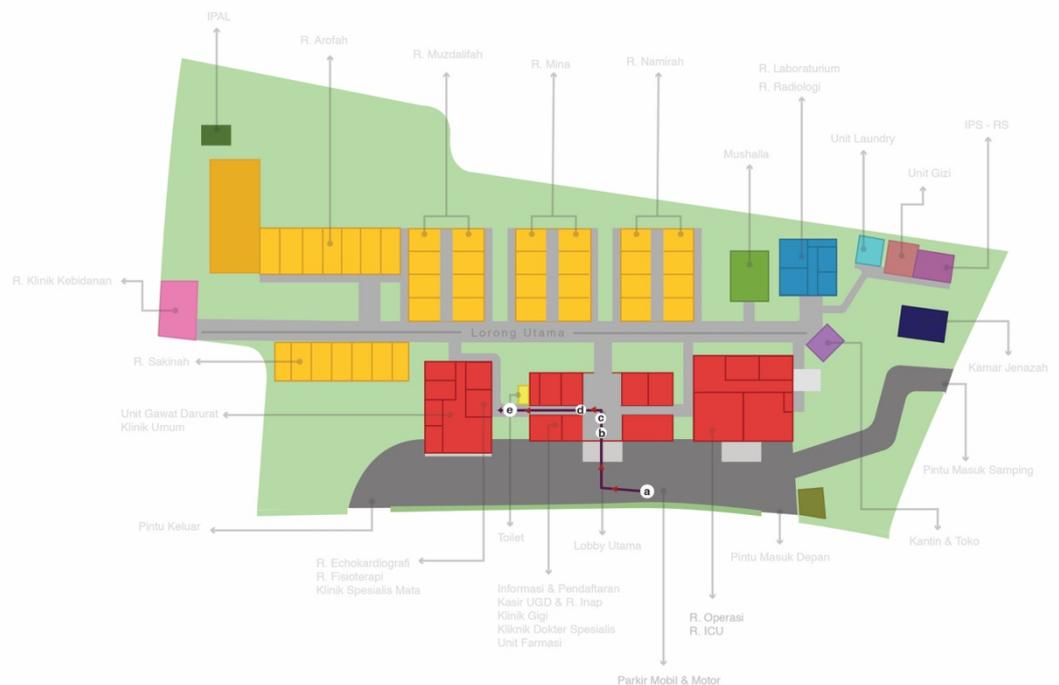
Gambar 3.4. Denah Studi Alur Keadaan Darurat

- a. Pada saat itu penulis datang ke Rumah Sakit Islam Asshobirin pada jam 12.06 siang, penulis menggunakan sepeda motor yang terparkir tepat di parkir motor bagian depan.
- b. Kemudian penulis langsung menuju *lobby* utama. Pada saat mulai memasuki *lobby* utama, penulis kesulitan mencari meja resepsionis atau informasi, yang ternyata terletak di sisi kiri dari pintu masuk utama. Hal itu disebabkan karena *identification sign*

bagian informasi sangat kecil dan tulisan yang terlalu rapat sehingga sulit terbaca dalam keadaan panik. Posisi *sign* yang tidak berada di tengah serta karena kurangnya cahaya sehingga semakin membuat penulis kurang memperhatikan *sign* tersebut.

c. Terdapat juga *directional sign* pada *lobby* utama yang terbuat dari bahan akrilik berwarna biru tua dengan huruf berwarna putih, namun penulis menemukan kesulitan membaca *directional sign* yang ada, hal itu dikarenakan ukuran huruf yang terlalu kecil dan banyaknya informasi yang disampaikan sehingga membutuhkan waktu kurang lebih 6 detik untuk menemukan arah menuju Unit Gawat Darurat.

d. Setelah itu, penulis melanjutkan menuju arah kiri sesuai dengan yang ditunjukkan oleh *directional sign* tersebut.

e. Lalu terdapat *directional sign* UGD yang menggunakan bahan kertas yang dilaminating dan ditempelkan pada dinding yang mana lokasinya tidak jauh dari *directional sign* pertama. Terlihat dari kejauhan terdapat pintu pada ujung lorong sisi kiri *lobby* utama.

f. Kemudian penulis mendekati pintu tersebut dan terdapat *identification sign* yang menunjukkan pintu tersebut adalah ruangan UGD dengan bentuk *sign* yang menempel di atas pintu berwarna merah, namun memiliki ukuran yang sangat kecil sehingga tidak terbaca dari jarak 4 meter sehingga penulis harus

berjalan mendekati pintu untuk membaca jelas *sign* yang terempel. *Sign* tersebut sangat penting agar pengunjung yang hendak menuju UGD dalam keadaan panik atau terburu-buru dapat dengan mudah menemukan ruangan UGD.

Kesimpulan dari studi alur dengan skenario keadaan darurat dan harus mencari alur UGD adalah kurangnya *sign* UGD yang mencolok dan mudah ditemui oleh pengunjung Rumah Sakit Islam Asshobirin

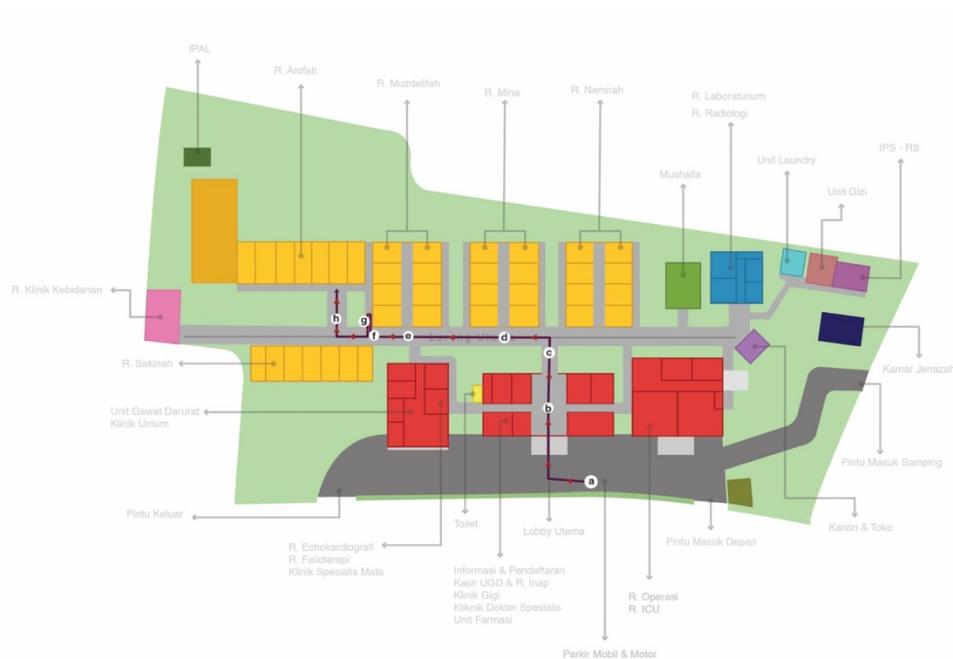
Gambar 3.5. Denah Studi Alur Penjenguk Pasien Rawat Inap

- a. Penulis datang dari area parkir motor bagian depan, kemudian penulis menuju *lobby* utama.
- b. Saat memasuki *lobby* utama penulis tidak menemukan *sign* menuju ruang rawat inap, namun *sign* ruang rawat inap berada setelah penulis memasuki lorong rawat inap.

- c. Terdapat *directional sign* ke kanan dan kiri yang berisi informasi menuju ruang rawat inap, mushalla, laboratorium, dan ruangan-ruangan lainnya, namun dikarenakan informasi yang terlalu banyak sehingga tingkat keterbacaannya rendah dan membutuhkan waktu untuk menemukan arah tujuan.

- d. Kemudian penulis menuju arah kiri sesuai dengan *direction sign* yang menunjukkan ruangan Arofah berada pada bagian kiri Rumah Sakit.
- e. Saat penulis menelusuri lorong menuju ruang Arofah, terdapat beberapa pintu menuju ruangan rawat inap lainnya namun tidak terlihat *identification sign*, hal itu dikarenakan *sign* yang ditempelkan pada bagian depan nemun pintu dalam keadaan terbuka sehingga *sign* tidak terlihat.

- f. Penulis harus menyusuri lorong yang panjang, namun sepanjang lorong tersebut tidak ada *sign* lanjutan dari ruangan rawat inap sehingga penulis sempat tersasar menuju ruang rawat inap pada bagian luar yang tidak memiliki nama ruangan, dan hanya

memiliki nomor kamar yang menggunakan kertas dan tulisan tangan.

- g. Kemudian penulis kembali menyusuri lorong utama dan pada akhirnya menemukan gedung rawat inap kelas I yaitu Arofah.
- h. *Sign* ruang rawat inap Arofah terdapat langsung pada bagian depan deretan kamar, sehingga penulis harus menemukan lorong yang tepat terlebih dahulu dan kemudian baru terlihat *sign* ruang Arofah. Sepanjang penelusuran menuju ruang Arofah, penulis juga kesulitan dalam menemukan karyawan untuk menanyakan arah karena jarang terlihat karyawan yang berlalu-lalang pada lorong tersebut.

Kesimpulan yang penulis dapatkan setelah menjalani skenario sebagai penjenguk adalah kurangnya *signage* yang diletakan sepanjang lorong dan hanya ada satu pada awal lorong serta penempatan *identification sign* yang kurang tepat sehingga tidak terlihat oleh pengunjung.

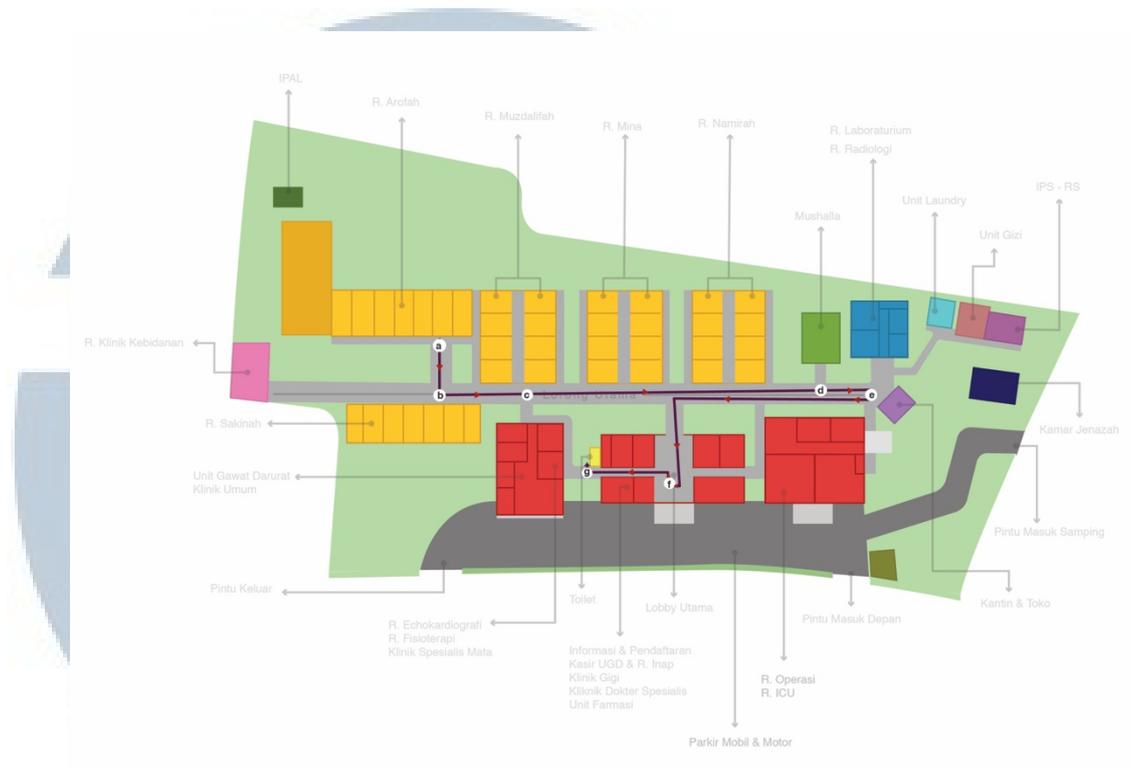
Gambar 3.6. Denah Studi Alur Pencarian Toilet

- a. Pada awal skenario ini, penulis melanjutkan penelusuran menuju toilet dari posisi area gedung Arofah.
- b. Kemudian penulis kembali menuju arah lorong utama dan menelusuri menuju bagian ujung sayap kanan Rumah Sakit.
- c. Penulis sempat berhenti pada pertigaan namun tidak terdapat *signage* menuju toilet.
- d. Melanjutkan penelusuran ke arah sayap kanan Rumah Sakit, penulis berhenti pada bangunan kecil namun penulis hanya menemukan mushalla dan tidak menemukan *sign* menuju toilet.

- e. Pada akhirnya penulis kembali ke *lobby* utama untuk membaca *sign* yang ada dan penulis menemukan arah menuju toilet yaitu ke arah sayap kiri Rumah Sakit.
- f. Penulis kemudian menyusuri arah sesuai dengan *directional sign*, dan ditemukanlah lokasi toilet yang ternyata berdekatan dengan lokasi UGD, namun *sign* toilet berada tepat pada dinding bagian depan toilet yang mana sulit menjadi perhatian pengunjung.

Kesimpulan pada skenario terakhir ini adalah tidak adanya *directional sign* menuju toilet dari area gedung lain selain *lobby* utama. Jelas hal ini sangat diperlukan adanya *directional sign* yang ditempatkan di area gedung lainnya mengingat cukup luasnya Rumah Sakit Islam Asshobirin yang memiliki luas bangunan sebesar 1.500m.

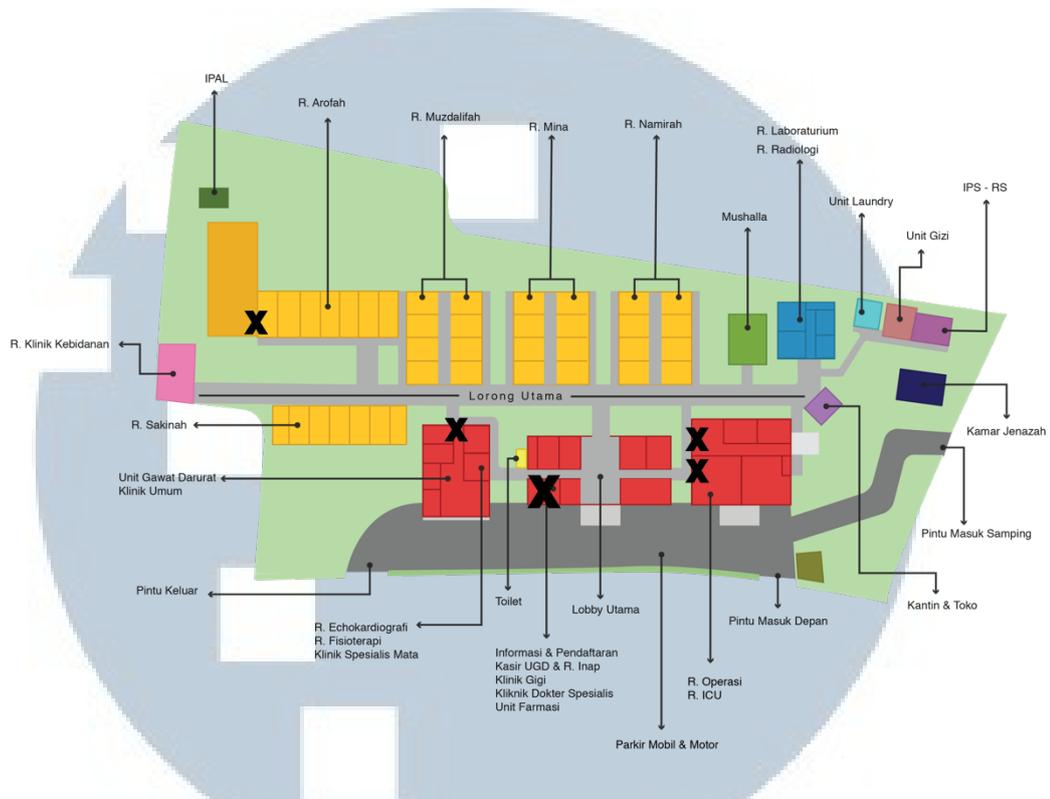
Gambar 3.7. Denah *Restricted Area* Rumah Sakit Islam Asshobirin Tangerang

Data mengenai *restricted area* ini penulis dapatkan dari hasil observasi pada Rumah Sakit Islam Asshobirin dengan cara mendata ruangan yang memiliki *sign* larangan masuk terkecuali petugas. Hal ini bertujuan untuk perancangan pemetaan distribusi *sign*.

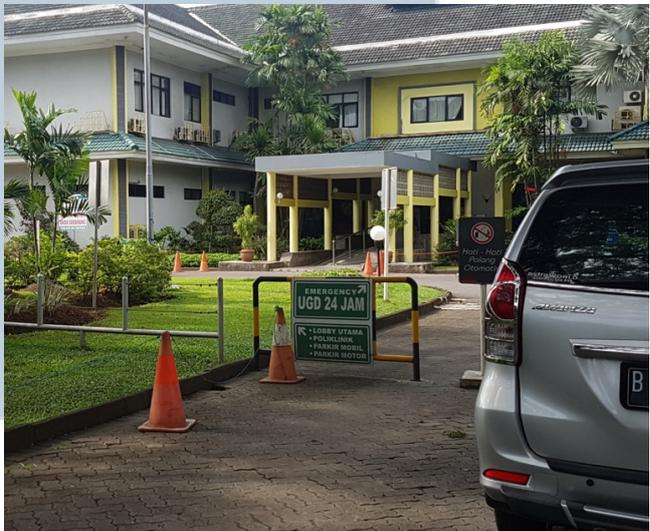
Tabel 3.2. Studi *Exsiting* RS Qadr 1

| | | Foto |
|---|---|---|
| Lokasi | Pintu Masuk | |
| Kategori | <i>Directional Sign</i> | |
| Informasi | <ul style="list-style-type: none"> • <i>Emergency</i> UGD 24 Jam • <i>Lobby</i> Utama • Poliklinik • Parkir Mobil • Parkir Motor | |
| Jenis | <i>Freestanding</i> | |
| Material | Metal | |

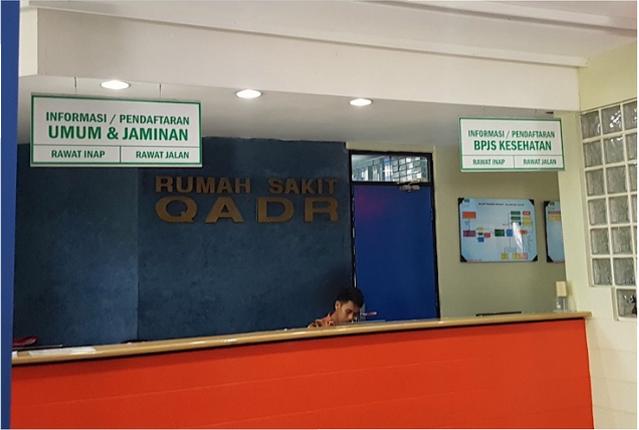
Tabel 3.5. Studi *Exsiting* RS Qadr 4

| | | Foto |
|---|---|---|
| Lokasi | Bagian Pendaftaran | |
| Kategori | <i>Identification Sign</i> | |
| Informasi | <ul style="list-style-type: none"> • Informasi/Pendaftaran Umum & Jaminan • Rawat Inap • Rawat Jalan | |
| Jenis | <i>Ceiling Hung</i> | |
| Material | Panel: Akrilik Grafis: Stiker | |

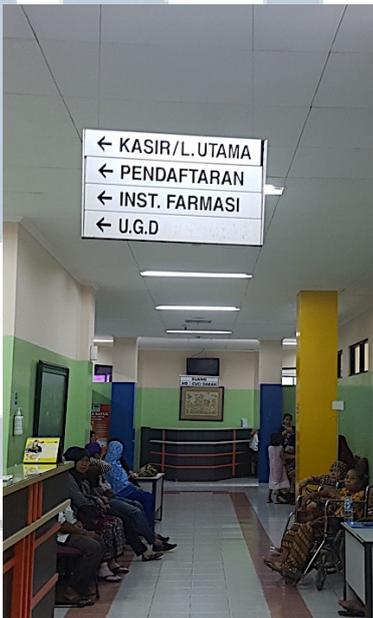
Tabel 3.6. Studi *Exsiting* RS Qadr 5

| | | Foto |
|---|---|---|
| Lokasi | Ruang Tunggu Pasien | |
| Kategori | <i>Directional Sign</i> | |
| Informasi | <ul style="list-style-type: none"> • Kasir/L. Utama • Pendaftaran • Inst. Farmasi • UGD | |
| Jenis | <i>Ceiling Hung</i> | |
| Material | Panel : Metal Grafis : Stiker | |

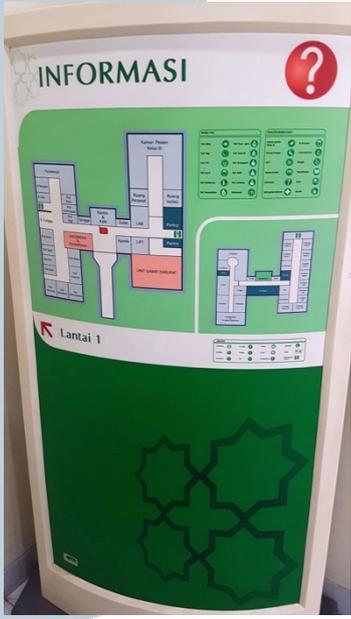
Tabel 3.7. Studi *Exsiting* RS Qadr 6

| | | Foto |
|---|---|---|
| Lokasi | <i>Lobby Utama</i> | |
| Kategori | <i>Orientation Sign</i> | |
| Informasi | <ul style="list-style-type: none"> • Informasi Denah RS | |
| Jenis | <i>Freestanding</i> | |
| Material | Panel: Akrilik Grafis : Stiker | |

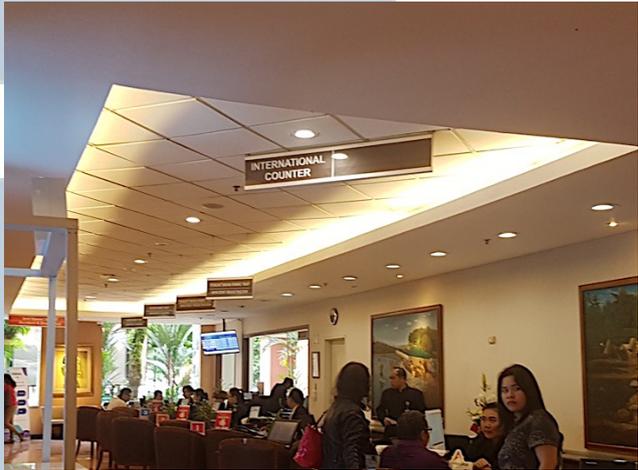
Tabel 3.10. Studi *Exsiting* RS Siloam Karawaci 3

| | | Foto |
|---|---|---|
| Lokasi | Area Pendaftaran & Informasi | |
| Kategori | <i>Identification Sign</i> | |
| Informasi | <ul style="list-style-type: none"> • <i>International Counter</i> • Pendaftaran Rawat Inap | |
| Jenis | <i>Ceiling Hung</i> | |
| Material | Panel: Metal Grafis: Akrilik | |

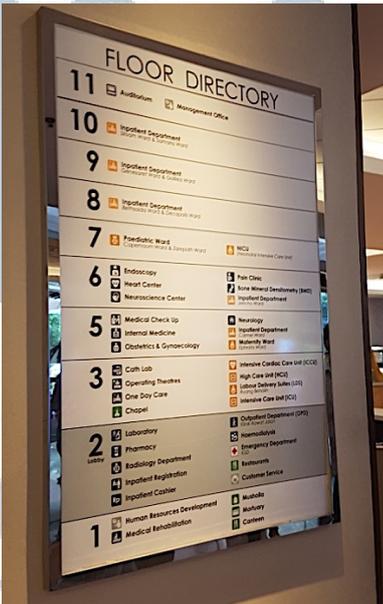
Tabel 3.11. Studi *Exsiting* RS Siloam Karawaci 4

| | | Foto |
|---|---|---|
| Lokasi | Lobby Utama – Area Informasi & Pendaftaran | |
| Kategori | <i>Orientalional Sign</i> | |
| Informasi | <ul style="list-style-type: none"> • <i>Floor Directory</i> | |
| Jenis | <i>Wall-Mounted</i> | |
| Material | Panel: Metal Grafis: Akrilik | |

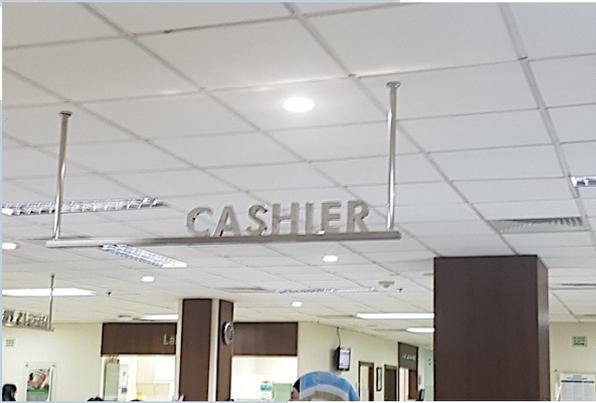
Tabel 3.12. Studi *Exsiting* RS Siloam Karawaci 5

| | | Foto |
|---|---|---|
| Lokasi | Area Kasir | |
| Kategori | <i>Identification Sign</i> | |
| Informasi | <ul style="list-style-type: none"> • <i>Cashier</i> | |
| Jenis | <i>Wall-Mounted</i> | |
| Material | Panel: Metal | |

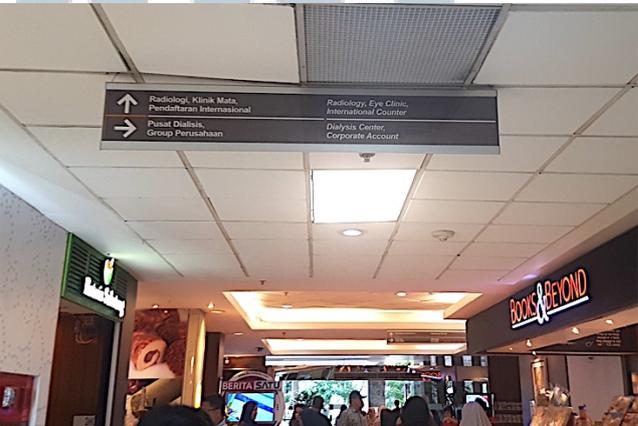
Tabel 3.13. Studi *Exsiting* RS Siloam Karawaci 6

| | | Foto |
|---|---|---|
| Lokasi | Lorong Lobby Utama | |
| Kategori | <i>Direction Sign</i> | |
| Informasi | <ul style="list-style-type: none"> • <i>Radiology, Klinik Mata, Pendaftaran Internasional</i> • <i>Pusat Dialisis, Grup Perusahaan</i> | |
| Jenis | <i>Ceiling Hung</i> | |
| Material | Panel: Metal Grafis: Akrilik | |

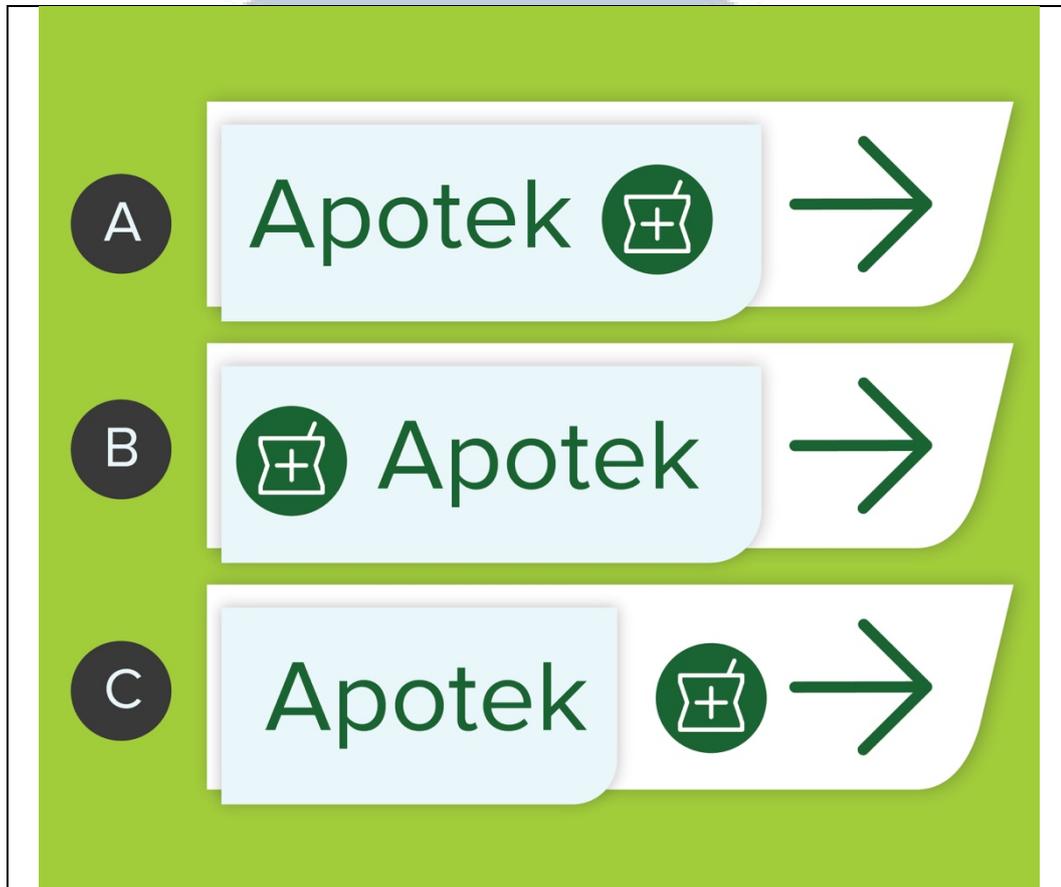
Tabel 3.16. Pertanyaan Kuesioner 3

3. Manakah pada *signage*/tanda arah di bawah yang menurut Anda paling jelas ketika hendak mencari arah menuju apotek ?

Kesimpulan : Sebanyak 54,5% responden memilih gambar *signage* B sebagai gambar yang paling jelas dalam mengarahkan menuju apotek.

Analisis : Berdasarkan 61 responden yang memilih gambar *signage* B, maka penulis mendapatkan hirarki visual yang mudah bagi pengunjung adalah dengan urutan *pictogram* – informasi teks – tanda arah. *Emphasis* yang mudah bagi pengunjung juga ditunjukkan dengan *pictogram* dan informasi teks di dalam satu panel yang sama.

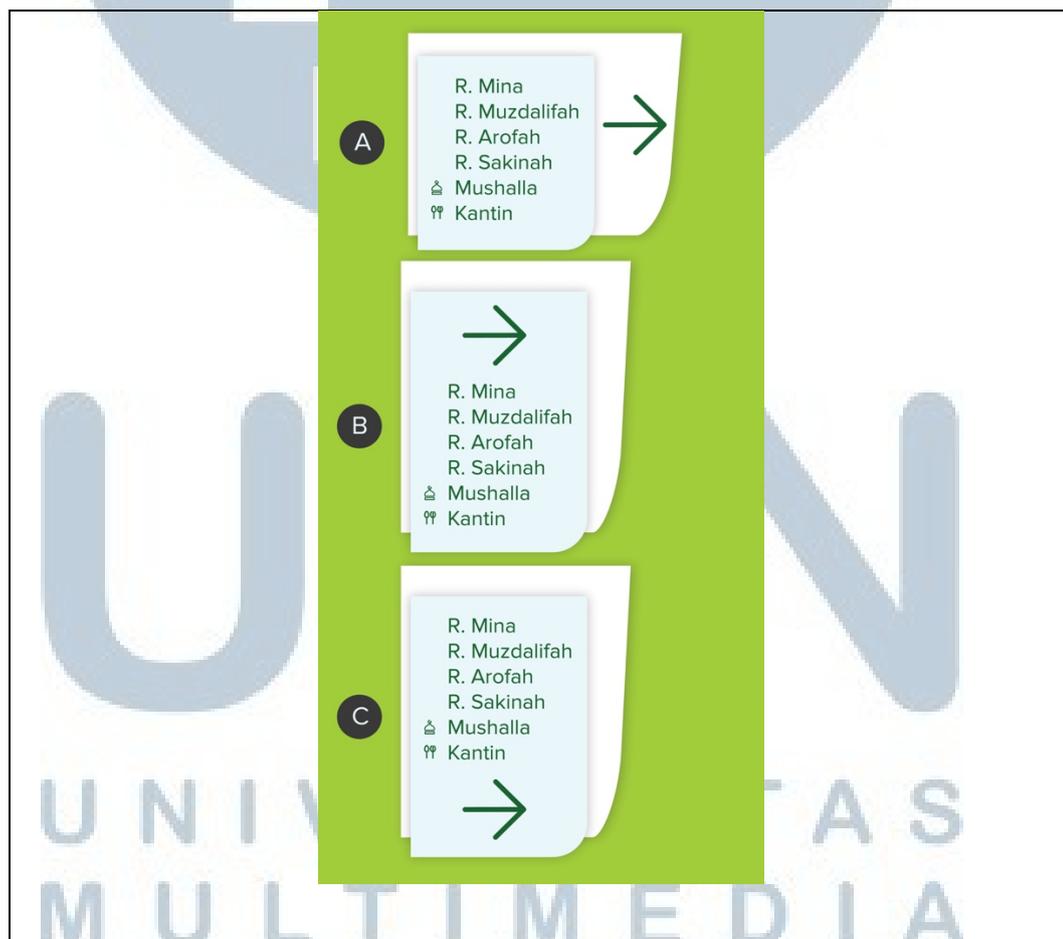
Tabel 3.17. Pertanyaan Kuesioner 4

| 4. Manakah pada <i>signage</i> /tanda arah di bawah yang menurut Anda paling jelas ketika hendak mencari salah satu lokasi tujuan ? | | |

Kesimpulan : Sebanyak 57,1% responden memilih gambar *signage* A sebagai gambar yang paling jelas dalam mengarahkan menuju salah satu lokasi tujuan.

Analisis : Berdasarkan hasil pemilihan responden, gambar A memang lebih mudah mengarahkan menuju salah satu lokasi tujuan. Namun pada gambar B dan C memiliki jumlah pemilih yang sama, hal tersebut mungkin dikarenakan keduanya sama-sama memiliki tanda panah dan informasi teks pada satu panel yang sama, hanya saja peletakan tanda arah pada atas dan bawah yang membedakan.

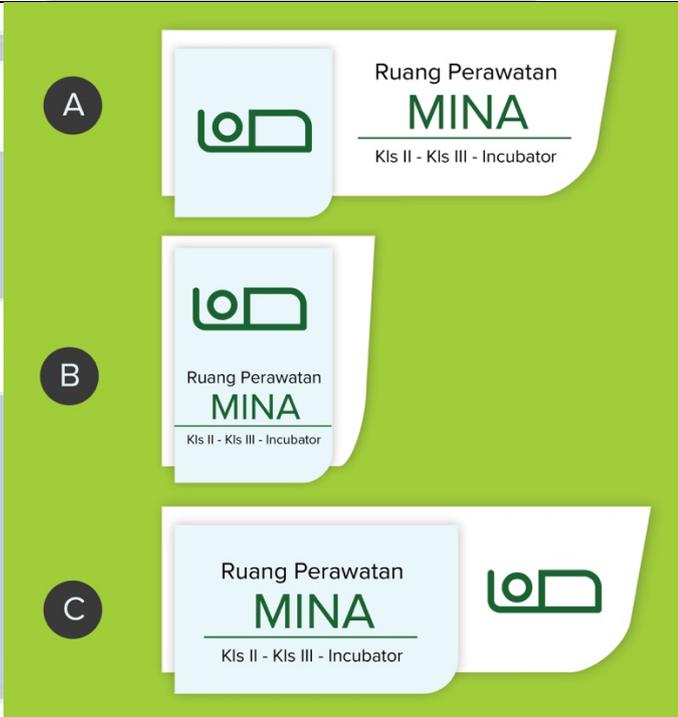
Tabel 3.18. Pertanyaan Kuesioner 5

5. Manakah pada *signage*/tanda arah di bawah yang menurut Anda paling jelas ketika mengidentifikasi sebuah ruangan ?
